2 共通

(3) 主索又は鎖

| (ろ) 検査事項 | 主索の径の状況 |

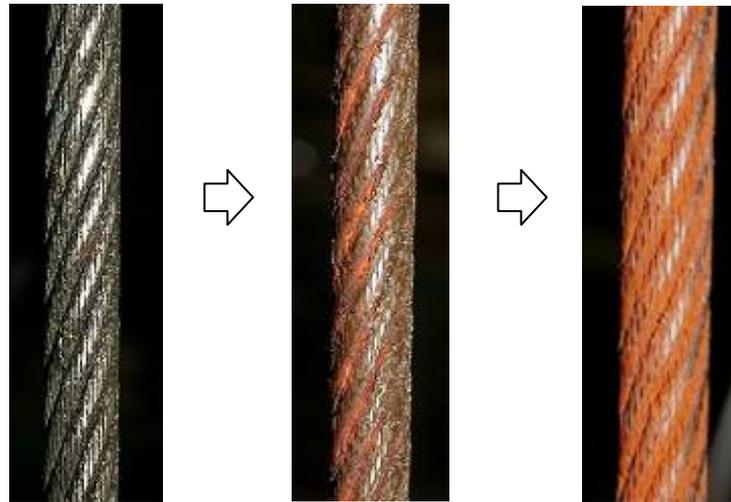
写真1 主索劣化が進行する状態の例

錆びた摩耗粉により谷部が赤錆色に見える場合は、要重点点検と判定します。

主索劣化が進行する状態の例を写真1に示します。写真1「主索劣化が進行する状態の例」で、(イ)、(ウ)は要重点点検と判定します。

主索が綱車を通る際にロープグリースが浸み出すことで内部のロープグリースが徐々に減り、谷部で隣接したストランド同士が擦れ合って摩滅が発生します。「主索の錆びた摩耗粉」とは、この、ストランドの摩滅により生じた摩耗粉が錆びたものです。また、錆びた摩耗粉はストランドの摩滅を促進し、主索の直径をさらに減らします。このことから、主索の直径を確認することで錆の進行を判断できます。

素線自体の腐食及び錆びた摩耗粉が付着している場合、主索の表面をウエス等で軽く清掃し、素線の状況が確認できるかどうかを確認してください。また、錆びた摩耗粉により谷部が赤錆色に見える箇所については直径を測定し、直径を記載してください。
